# ガラス乾板の収蔵調査と保護対策

小林聰

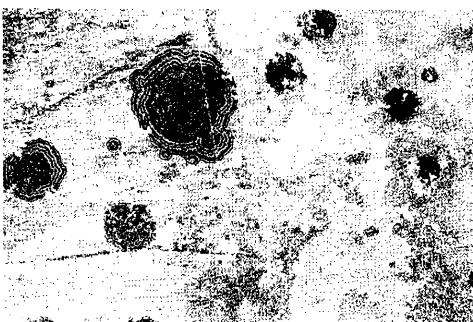
写真4 部分拡大

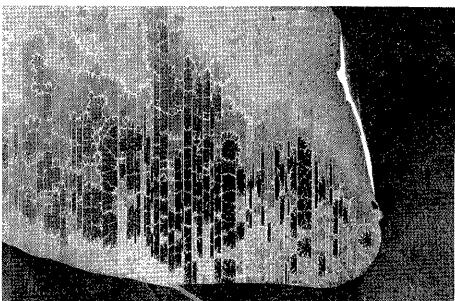
析出したアルカリ成分がゼラチン乳剤に与える影響については乳剤を軟化、剥離させる原因となることが指摘されているが、ガラス面の析出成分が隣接する乳剤にさほど影響を与えないことは、今回の抜き打ち検査から統計的に推測出来るのではないかと思う。むしろ乳剤剥離の原因となるのはガラスの乳剤塗布面に変化が起り虹色の膜が出来ている時で、1120番台に見られる剥離はこの現象によるものである。(写真8・9)
