史料編纂所蔵ガラス乾板の劣化と保存方法の考察

竹内涼子

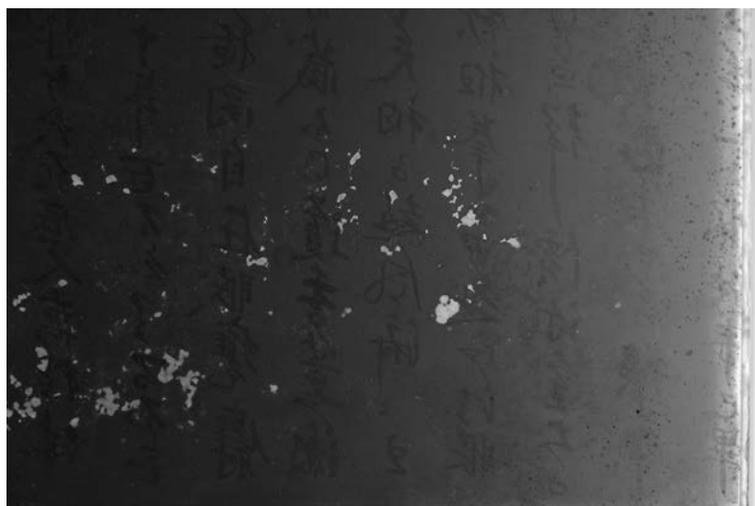
図2 銀鏡

酸化・還元反応によつて起きる典型的な銀画像の劣化で、写真画像の高濃度部に見られる青味がかつた金属光沢状のものが銀鏡である(図2)。写真の画像を形成する金属銀は、フィラメント状をなしている。その画像銀が酸化により反応性の銀イオンへと変化し、このイオンは次第にバインダー層の表面へと移動し、そこで還元性

雰囲気的作用でコロイド銀へと変化する⁽⁵⁾。これが銀鏡である。

・銀鏡：約98%の乾板で確認された。

劣化範囲の大半は外気と接する周辺であるが、斑点状または全体に及ぶものもあった。多くは青味がかつた金属光沢のもので、緑色や玉虫色に光るものもあった。黄色に光る銀鏡もあり、これは酸化・還元反応と硫化による複合的な要因により引き起こされたものと考えられる。

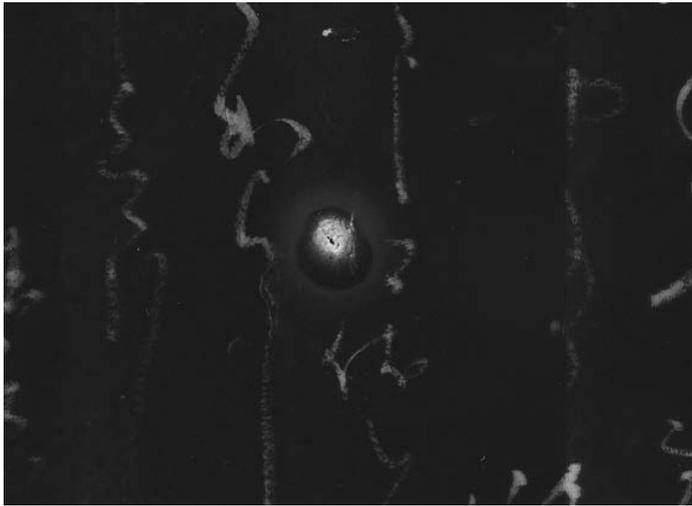
図3 カビ

カビは相対湿度65%以上で生息するため、高温高湿の環境に長期間おかれた場合、ゼラチン層を栄養源とし活発に活動⁽⁸⁾し、最悪の場合は写真画像が消失してしまう場合もある。カビは物理的に写真画像を破壊するだけでなく、その胞子や菌糸などの代謝産物によつて写真画像に化学的な変化を起す(図3)。代表的な代謝産物としては、グルコン酸、クエ

ン酸、酢酸などの有機酸類が挙げられ、これらは写真材料の変質や腐食だけでなく、画像に影響を及ぼし、赤い斑点を生じさせることもある⁹⁾。この斑点はred spotとも言われ、銀画像が赤褐色の点のように変化する現象である。red spotの要因としては銀画像が酸化性の雰囲気（基本的には空气中の酸素と湿気と共に、オキシダントや窒素酸化物などの汚染物質によって促進される）によって微小斑点に変化したものである。大きさは10～100 μm ¹⁰⁾で周期的同心円の輪の構造をしている。

・カビ・43%と半数近くに確認された。
乾板が納められていた元箱には大量のカビが付着していたが、比較的ゼラチン層まで発生の拡大はなかった。また乾板の間には合い紙に新聞紙が使われており、新聞紙が重なっていない部分にカビや銀鏡が見られたため、新聞紙が調湿剤の役割を果たしカビの発生をおさえていた可能性がある。

カビによる影響で生じたと思われる red spot が観察された乾板も数点見つけた。処置としては菌糸が膜面の深くまで達しているものもあり、クーリーニングによって除去すれば部分的に画像が消失してしまう恐れもあるため現状維持に努めている。その他、虫損による影響は確認できなかった。

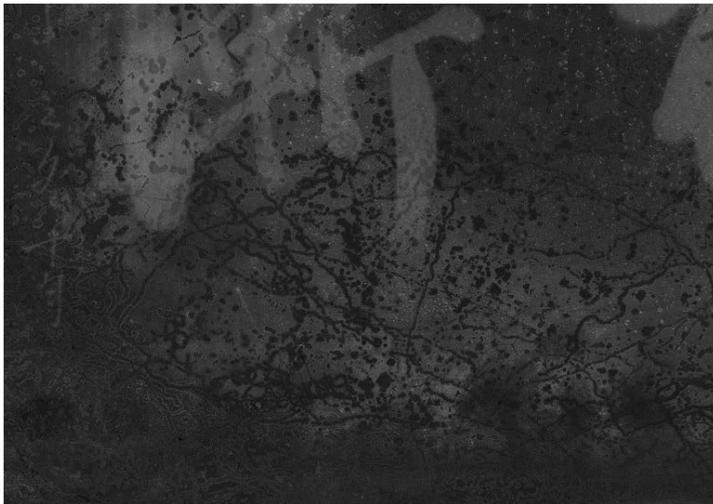
図4 組成分解・浸出

組成分解・浸出は支持体であるガラスの表面にガラスの成分が析出して液状物質が生じ、その後乾燥して白粉状になる現象を示す(図4)。一九世紀半ばのダレオタイプには保護ガラスに、このような劣化がしばしば確認され、ソーダ石灰ガラスの成分が液状に浸出した例が報告されている¹¹⁾。加工が

・組成分解・浸出・7%で確認された。
肉眼でも確認できる大きさの白粉がガラス表面に析出しているものや、液状物質が小さな水滴となっているものなどが確認された。ガラス表面の光沢感が失われ曇りガラスのようになっていたものなど、劣化状況は様々であった。

劣化の範囲は部分的なものから全体に及ぶものなど様々で、同じ元箱に納められた乾板全てに劣化が生じていることがほとんどであった。同じ製造元の乾板に生じている可能性もあるが、劣化を生じた乾板が他の隣接する乾板に影響して連鎖的に引き起こされた可能性もあるため、保存の際は個別に取り扱い、処置を施すことが望ましい。

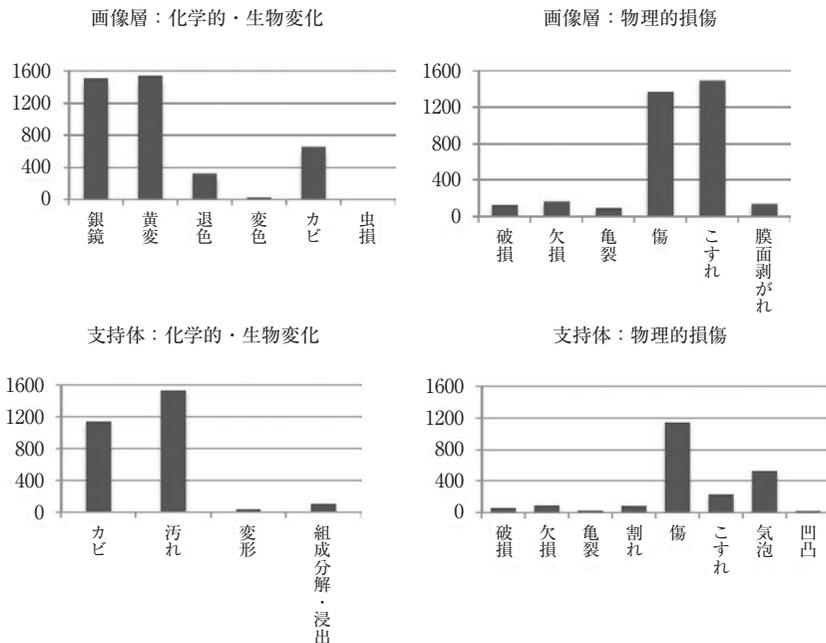
図5 劣化分布図／単位(枚)

本所所蔵の乾板の劣化を観察すると、画像を形成するゼラチン層と支持体であるガラスとで異なる特徴の劣化が生じることがある。また劣化範囲は様々で多くは複合して生じている場合がほとんどであった。調査作成の際には、画像層の化学的・生物変化として「銀鏡、黄変、退色、変色、カビ、虫損」、物理的損傷として「破損、欠損、亀裂、傷、こすれ、膜面剥がれ」の項目を設けており、また支持体の化学的・生物変化としては「カビ、汚れ、変形、組成分解・浸出」が、物理的損傷として「破損、欠損、亀裂、割れ、傷、こすれ、気泡、凹凸」などの項目を設けている(図5)。調査済み所蔵乾板から特に多く確認された劣化や特徴的なものを以下にあげる。

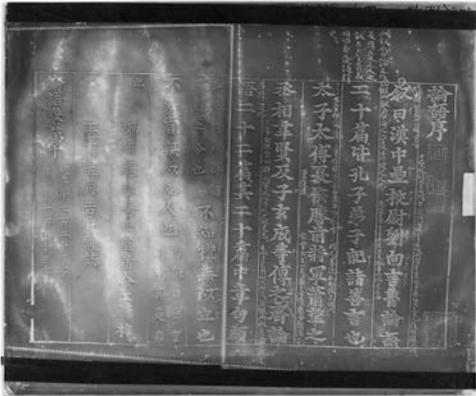
図6 黄変と退色（全体的に黄変し、左半分が退色している）

付着物の影響で部分的に黄変を生じているものもあった。変色に関しては、ほとんどの乾板では黄褐色の変色であるため黄変と判断しているが、赤色やピンクなど黄変のように硫化や酸化による影響とは考えにくいものを変色と判断した。また退色は当時の現像処理の影響で、元々濃度が低く退色した様に見えるものなのか、又は経年変化により現れてきた劣化なのかを判断することが極めて難しい。そのため今回の調査では明らかに画像の一部が消失しはじめているものや、墨によるレタツチよりも画像の濃度が低下しているものに対して退色と判断した（図6）。

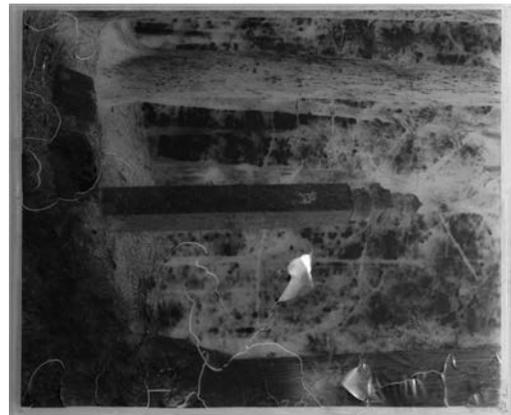
図7 膜面剥がれ

画像層のみに見られる劣
化で、ゼラチン層が支持体
のガラスから剥がれた状態
になる現象である（図7）。
ゼラチン層は非常に薄く温
湿度の影響を受けやすい。
画像を失う危険性が非常に
高いため、適切な取り扱い
と保存環境を整えることが

重要である。支持体のガラ
スが割れている場合は、ゼ
ラチン層も引きちぎられ、
剥がれるケースが目立った。

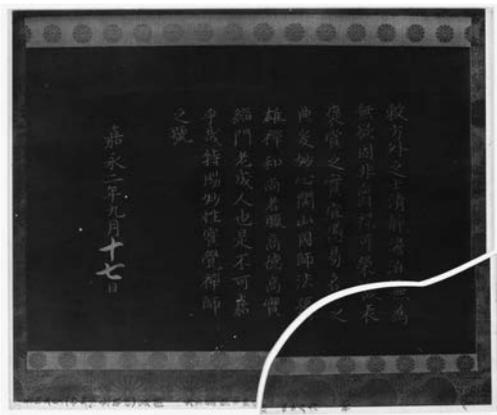
図8 割れ

・割れ—ガラスが大きく破
断している状態—（支持
体…6%で確認された）

割れたガラスは二つ又は
複雑に割れているものもあ
る（図8）。このようなガ
ラスの取り扱いには非常に困
難で、膜面が割れた部分か
ら亀裂や膜面剥がれといっ
た他の劣化へと進行してし
まう。同時に銀鏡や黄変な

どの化学的な要因による劣化も生じるため、損傷の拡大を防ぐよう迅速な対応が求められる。

破損や欠損、膜面剥がれなどの物理的な劣化を生じている乾板は立てて保管することができないため、平置き状態で保管しなければならぬ。しかしガラスは上からの衝撃に非常に弱く割れやすくなるため、直接複数枚を重ねることができず、破片などが散逸しないように特別な装丁を行わなければ安全に取り扱えない。手間とコストそして保存スペースがかさむ為、乾板の状態に応じて現実可能な方法を選択する必要がある。

支持体のガラスが割れた乾板や複合的な要因で劣化が進行しているものに関しては平置きとする方針である。しかし平置き保存の方法については明確な方法は確定しておらず、平置きの状態で簡易的な処置を施し、別置き保管している。劣化状況に応じた安全かつ保存スペースを今以上に拡大しない方法を考案中である。

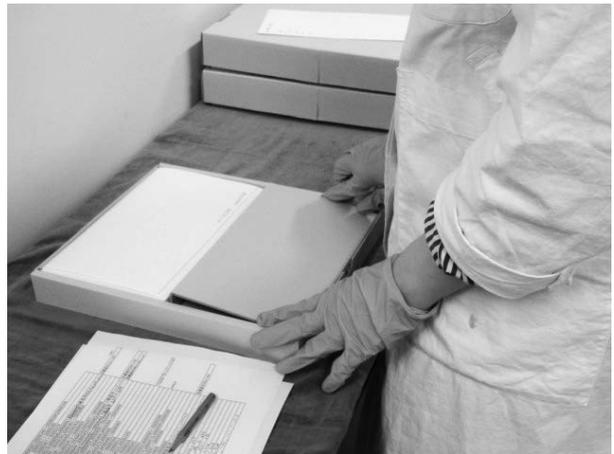
図9 保存容器(四切の半分のサイズの乾板を専用の保存箱に納めている写真)

本所所蔵のガラス乾板は調書作成後、クリーニングを施し今後どのような保存が可能か保護の必要性という項目を調書に設け、数値的に保存の緊急度を示している。緊急度が低く比較的状态のよい乾板は縦置きで保存する。そのまま重ねて収納すると平面性が良くないものは負荷がかかり、塵や埃によるこすれなどで物理的な損傷をおこすため、一枚ずつ中性紙のホルダーに収め、一〇枚程度を一セットとして中性紙製の中箱に保存する(図9)。さらに収蔵庫内で中箱が移動しないように、中箱を収める外箱(一箱に中箱を九箱収納可能)を設置している。

乾板は縦や横の揺れに弱く、端からガラスが欠けてしまう。そのため箱の中での動きがないように、中箱とホルダーで包んだ乾板との間には隙間がないよう設計した。また材料もすべてPATに合格したものを使用し、乾板に直接触れるホルダーは折れや凹凸がないものを一枚ずつ確

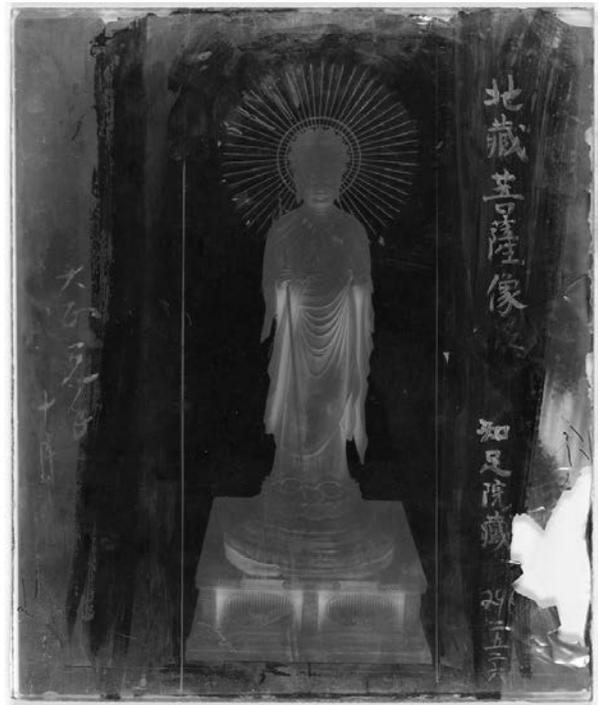
図10 加工が施されたガラス乾板（文字は朱、背景は墨で塗られている）

調査で確認された加工は、レタッチ、マスキング、オペーク、ニスであり、これらは当時、乾板を作成した写真家により手動的に施されたもので、印刷製版に用いられる際や印画紙に焼き付ける際に視覚的效果をもたせるために行われたものである（図10）。本所所蔵乾板の九割に何らかの加工が施され、また大量の指紋が残されていた。

加工を施している乾板は画像面が脆弱になっているものも多い。さらに加工そのものも写真技術史として重要な史料になりうるため、取り扱いに注意を払わなければならない。レタッチやオペークは水分を使ってクリーニングをすると溶け出してしまうため抜本的な保存処置を行うことができない。またマスキングに使用されている水張りの黒いテープは粘着力が低下し、剥がれてしまう可能性もあるため容易に触れることができない。加えて貼られたテープによって傷が生じ、またテープの厚みが乾板の間に空気層をつくり、銀鏡を引き起こしている例もしばしば見られた。

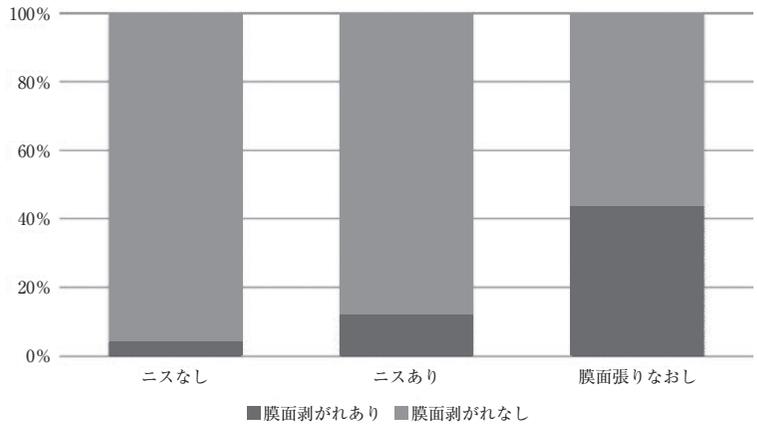
図11 ニスによる膜面剥がれの割合

ている。張りなおしたことにより膜面へ負担がかかり経年によりガラスから剥がれやすくなっていることが推察できる。

よつてニス塗られていないものと、塗られていないものの膜面剥がれの割合を比較した(図11)。加えてニスが塗られているものうち、製版用に画像を反転させるために画像層を張りなおしたのも図11に「膜面張りなおし」として比較をしている。

ニスが塗られているものはそうでないものに比べて膜面剥がれの割合が高い。ニスが塗られ、さらに膜面張りなおしをしているものに至つては、割合は五割近くにも達し
