史料編纂所蔵ガラス乾板の劣化と保存方法の考察

竹内涼子

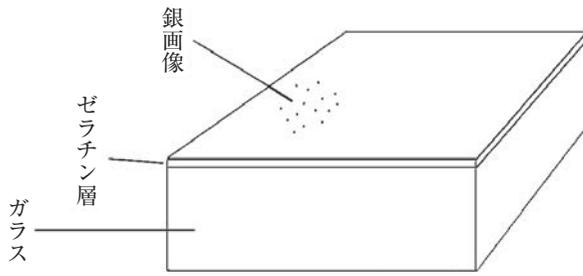
図1 ガラス乾板の構造

濡れた状態で使用するのではなく、乾燥した状態で使用出来ることから乾板と呼ばれている。初期の乾板には卵白やコロジオンをバインダーとしてガラスに塗布したものもあるが、一般的にはゼラチン乳剤を塗布したものである(図1)。
